GNSS-Monitoring Lüschersee

Permanente Geländeüberwachung bei Wiedereinstau eines natürlichen Sees

- 📍 Tschappina, Kt. Graubünden, Schweiz
- 👤 Kt. Graubünden, Amt für Wald und Naturgefahren
- 🕒 2018 - ...

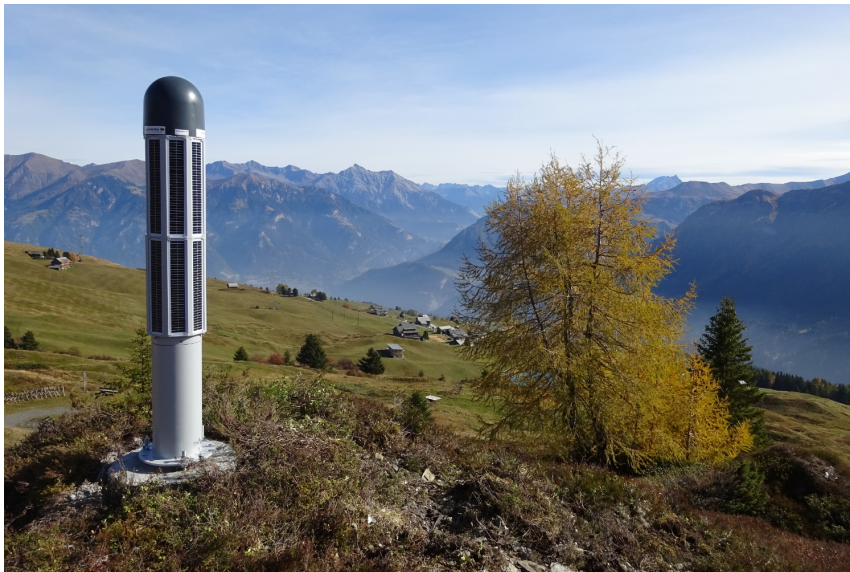
- ◆ 4 solarbetriebene Einfrequenz-GNSS-Sensoren (Datenkommunikation GSM-Mobilfunk)
- ◆ Web-basiertes, passwortgeschütztes Kundenportal mit 24/7-Zugriff

Die autarken, solarbetriebenen Messsysteme ermöglichen den Projektverantwortlichen, die Bewegungen des Geländes an den Sensorstandorten im tiefen Millimeterbereich zuverlässig und kontinuierlich zu kontrollieren.
